Minihelhedsplan

Teknisk udredning

AAB Afdeling 107 - oplæg til en Minihelhedsplan. Denne udredning skal danne grundlag for ansøgninger om støtte til gennemførelse af en række prioriterede renoveringsarbejder og forbedringer.

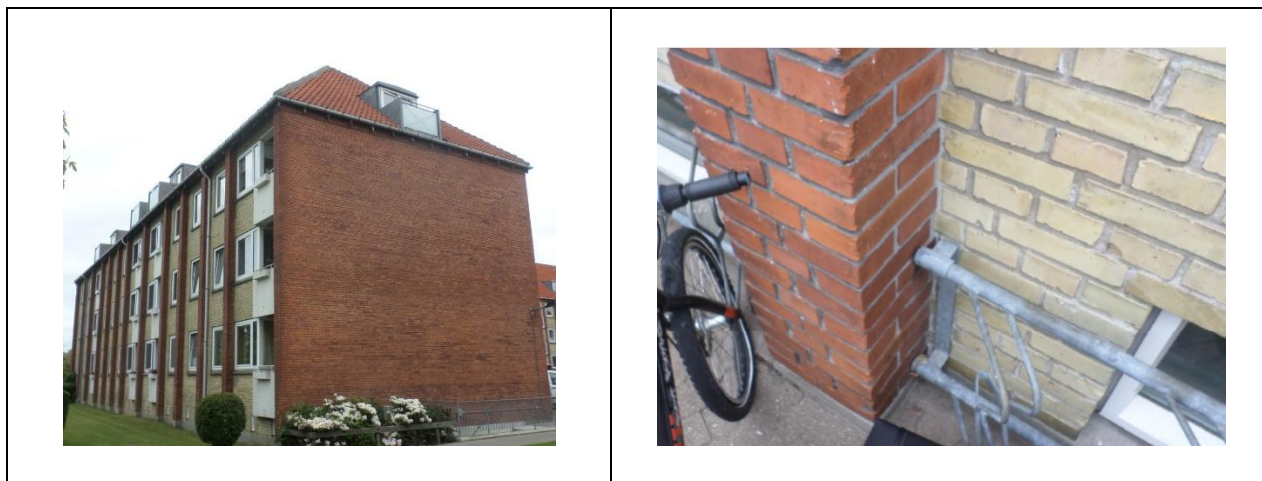
Mørtelfuger fremstår nogle steder porøse og flere steder delvist udvaskede, som følge af den mangeårige påvirkning fra vejrliget. Det vurderes, at man bør omfuge afdelingens facader inden for få år for at minimere følgeskader. Et alternativ til omfugning af facader er, at efterisolere dem, hvorved fugerne og murværk beskyttes mod vejrlig.

De støbte sålbænke er flere steder med nedbrydning i form af blotlagt armering, afskalninger i overflade samt revner m.m. Skader er umiddelbart værst forekommende ved erhvervslejemål og varmecentralsbygning.

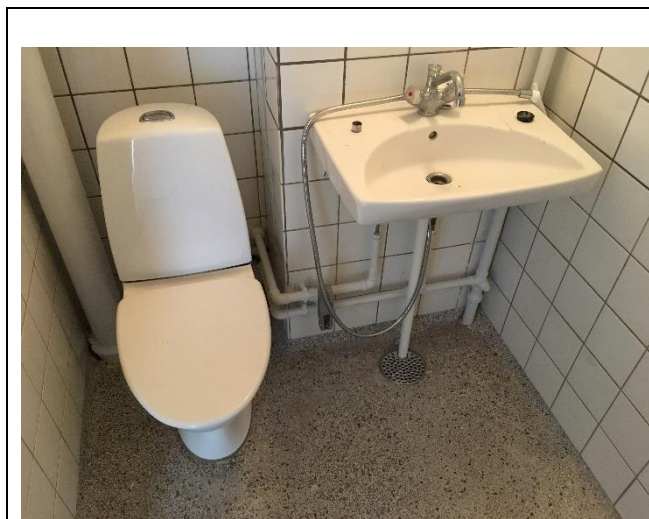
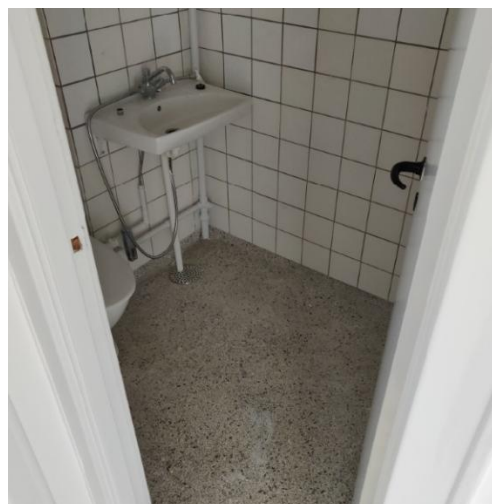
Eksempel på oprindeligt badeværelse

Ved renovering af badeværelser anbefales det at badeværelserne udvides. Se nedenstående forslag til udvidelse af badeværelser.

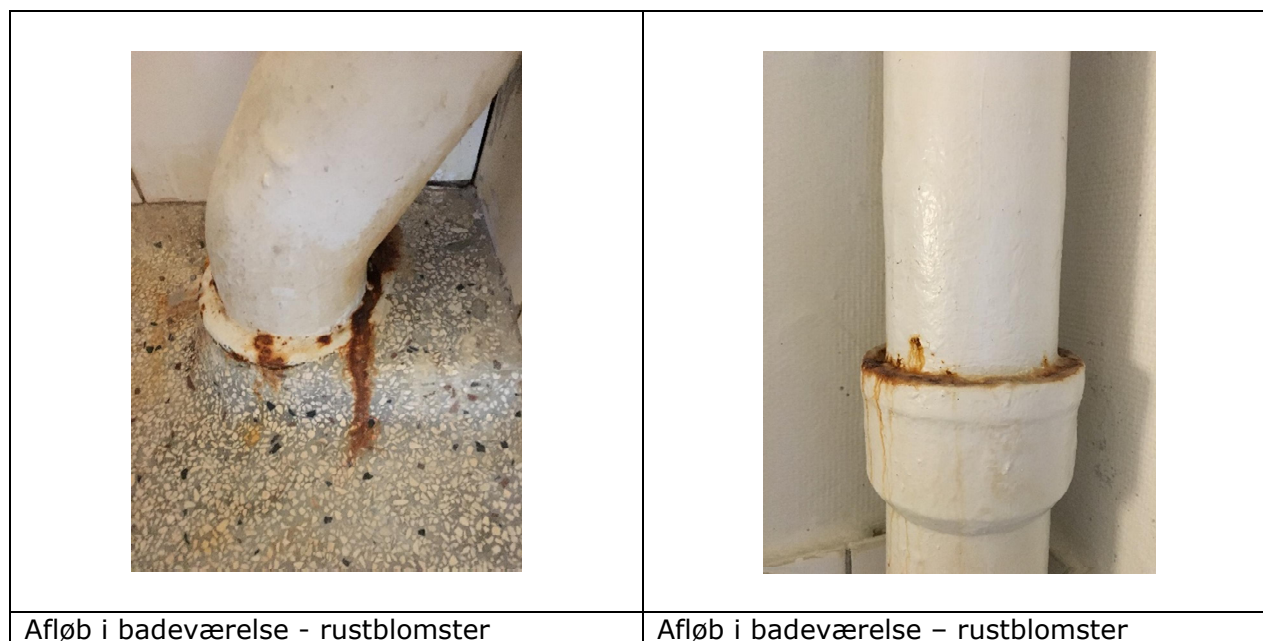
Afløbsinstallation i badeværelserne er den oprindelige udført i støbejernsrør med mulfesamlinger. Nogle steder er afløbsinstallationen repareret med en delvis udskiftning.

Afløbsinstallation i badeværelserne fremstår mange steder nedslidt med flere gennemtæringer. Ved gennemgang i kældre og loftrum blev der også observeret flere tærede rør og formstykker. En tæret afløbsinstallation bør skiftes, da udsivende vand kan give skader på konstruktioner og indbo.

Den nye rørinstallation foreslås udført i rustfrie stålrør, og der foreslås monteret individuelle vandmålere med radiomodul.

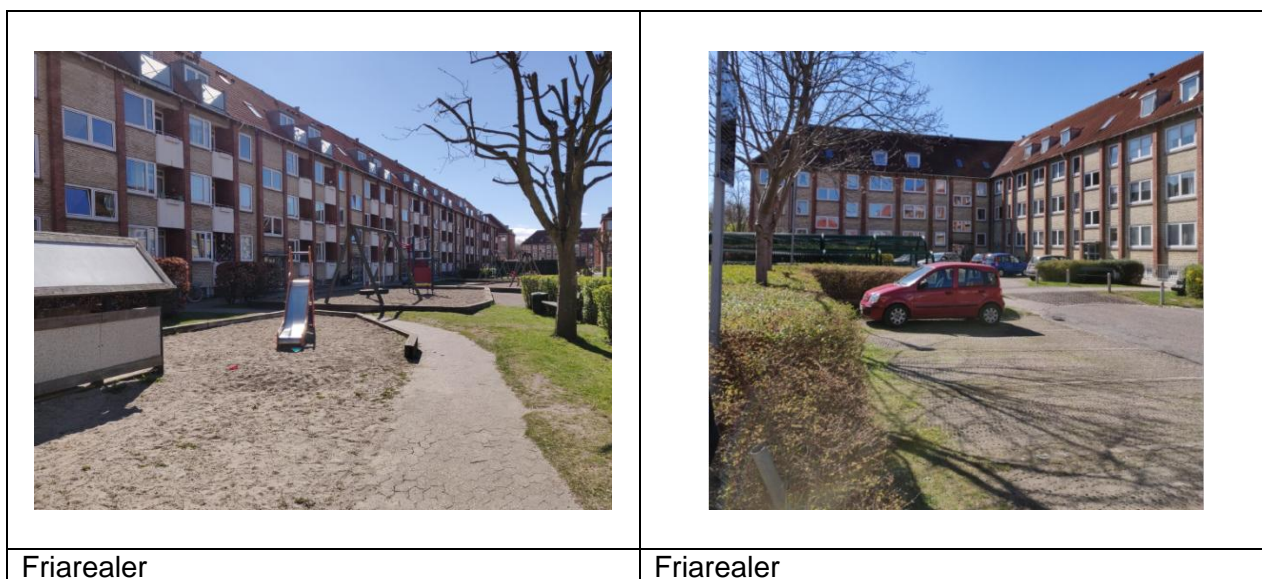
Asfalterede arealer fremstår generelt meget nedslidte i form af huller og revner i belægningen. Det anbefales, at der etableres nyt slidlag på asfalterede veje.
